The musealization of the Roman villas

**STUDIES ON THE
RURAL WORLD IN
THE ROMAN PERIOD**

Les *villae* romaines valorisées en Europe occidentale

Bilan sanitaire et dispositifs de conservation

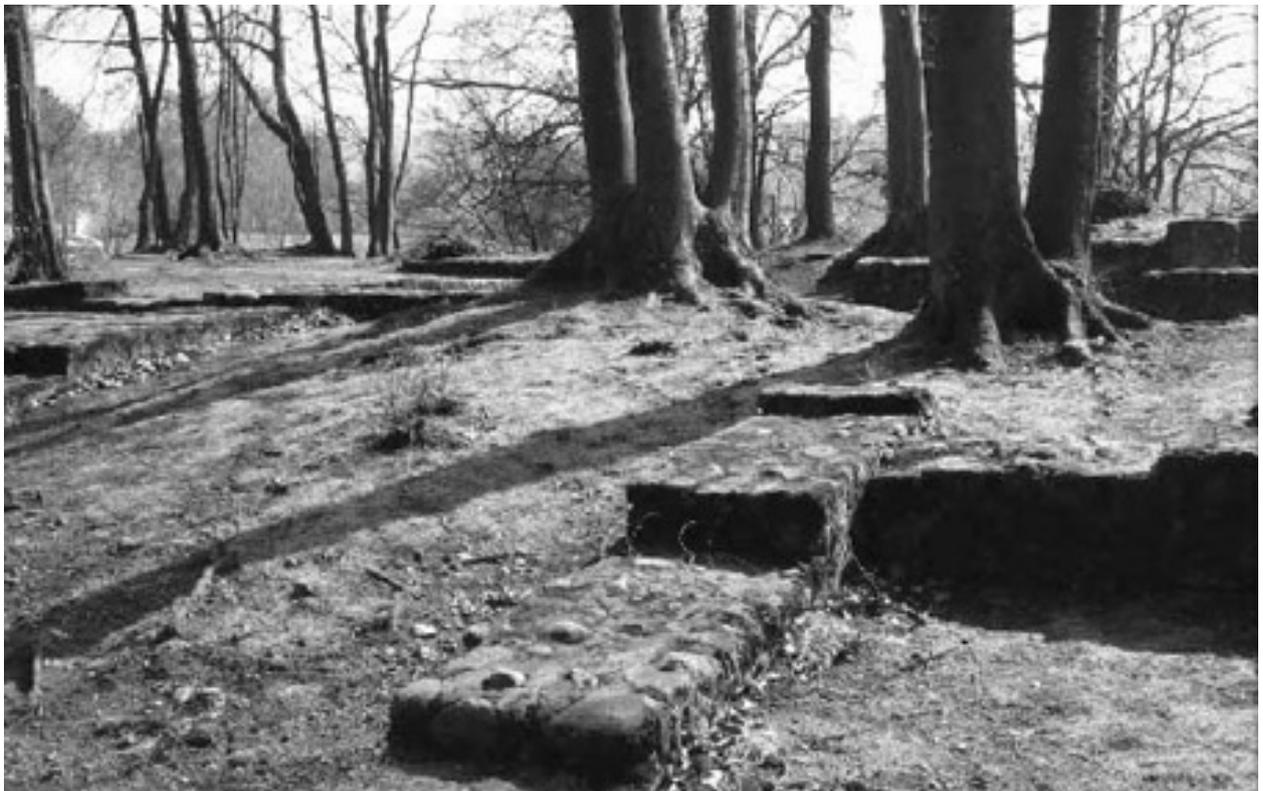
Figure 1. *Villa* de Seeb-Winkel (Confédération Helvétique, canton de Zurich) : des grands arbres au cœur des vestiges (R. Dupont).

- Il ne faut pas négliger l'ambiance végétale qui s'installe après l'exhumation. En son temps, Victor Hugo évoquait le martyr de la cathédrale de Cologne (1906, lettre X) : « Déjà les ronces, les saxifrages et les pariétaires, toutes les herbes qui aiment à ronger le ciment et à enfoncer leurs ongles dans les jointures des pierres. L'homme n'a pas fini de construire que la nature détruit déjà ». La végétation est un atout, mais elle peut rapidement devenir un danger pour la pérennité ou la lisibilité des structures, si le programme de re-végétalisation est mal contrôlé. La composition de certains mortiers, terreux, avec peu ou sans chaux, favorise l'apparition de micro-organismes végétaux dans les joints des structures immobilières et des mosaïques. Cela participe à leur délitement puis à leur effondrement. À l'image de la ferme romaine de Gusto (Seeb-Winkel, Suisse), où une végétation mal maîtrisée envahit rapidement l'aire archéologique, cela peut se traduire par l'apparition de grands arbres dont les racines déplacent les infrastructures et percent les mosaïques (fig. 1). Une bonne conception d'ensemble et un entretien régulier s'avèrent donc indispensables.

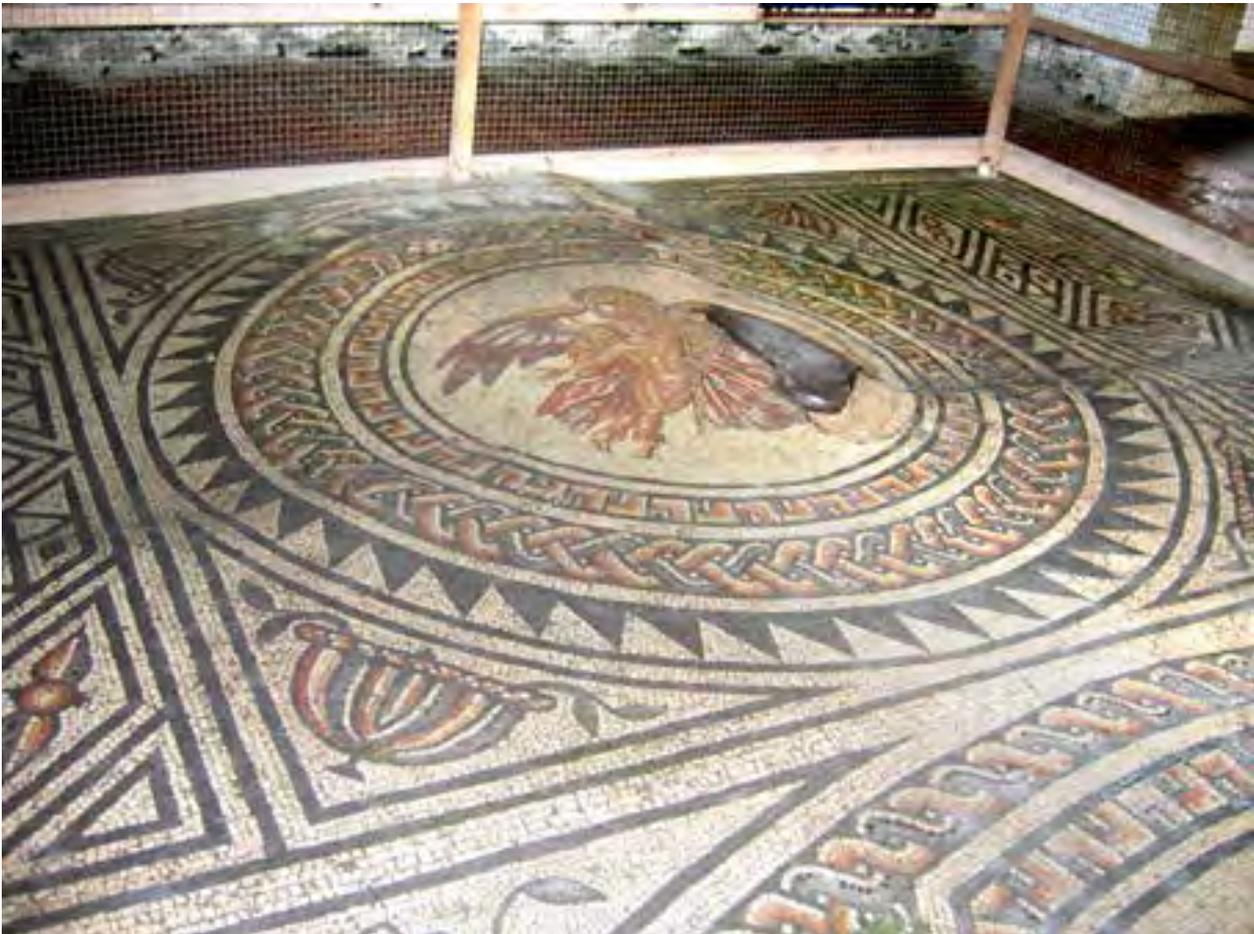
Figure 2. *Villa* de Bignor (Grande Bretagne, West Sussex) : affaissement de la mosaïque dite « de Ganymède » (St. Arnold).

- Lors de la dernière phase d'occupation antique, souvent entre les IV^e et V^e siècles, on observe des effondrements de structures supérieures et d'éléments architectoniques, qui produisent des impacts au centre des pavements, comme nous pouvons l'observer sur la mosaïque dite « de Ganymède » à Bignon (Pulborough, West

Sussex, Angleterre, fig. 2). Lucain relatant la visite de César aux ruines de Troie disait déjà « *Etiam periere ruinae* – les ruines mêmes ont péri » (Lucain, IX, 969).

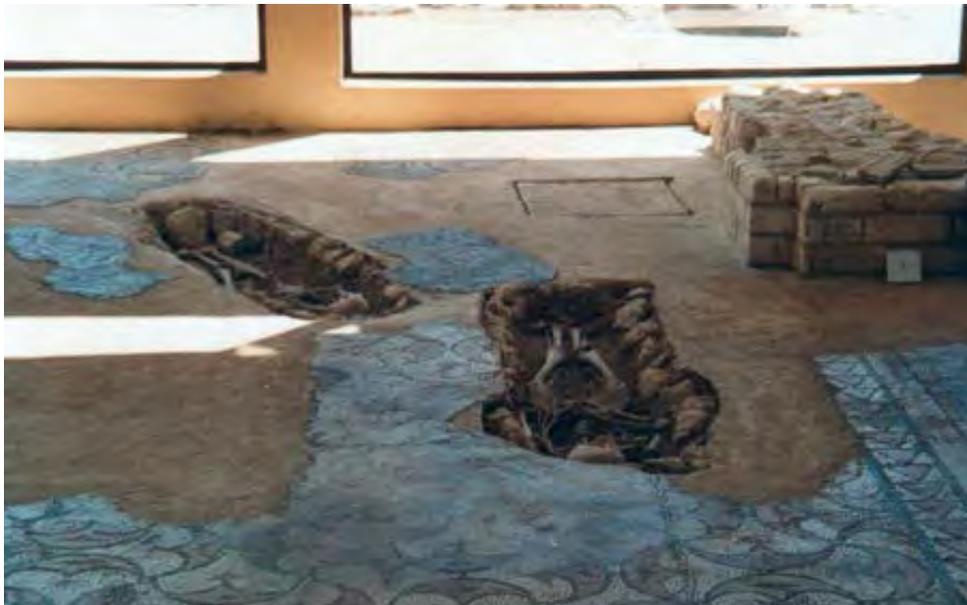
Figure 3. *Villa* de Montcaret (France, Dordogne) : inhumations dans la mosaïque de la salle cruciforme 3 (R. Dupont).

- Les inhumations, qui perforent parfois le *tesselatum*, témoignent de la fréquentation de beaucoup de sites antiques jusqu'au haut Moyen Âge, comme à Montcaret (Dordogne, France, fig. 3), à la Maison-des-Abbés (Sorde-l'Abbaye, Landes, France, fig. 4), ou encore à Vallon (Dampierre, Fribourg, Suisse). Ces occupations postérieures, riches d'enseignements historiques, ont toutefois pour effet d'accentuer la dégradation des *villae*.
- Fragiles, certains décors antiques, comme les enduits peints, se révèlent aujourd'hui en milliers de fragments informes. Pour leur restauration, il est fait appel à des ateliers spécialisés ou à des bénévoles pleins d'abnégations comme François Zubair (AVGRM²) pour les décors peints de la *villa* de la Millière (Yvelines, France).

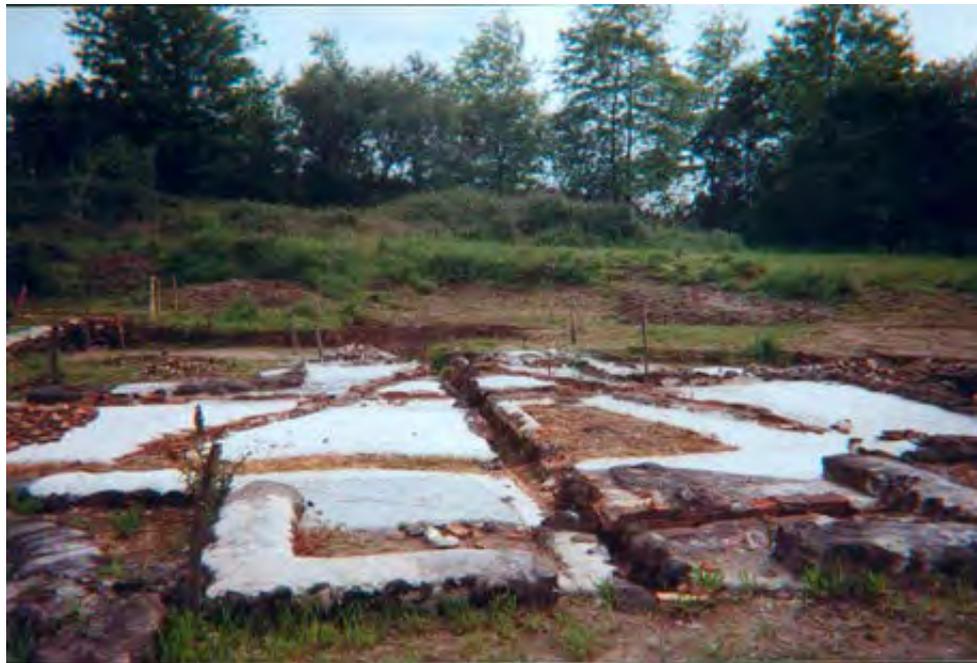
Figure 5. *Villa* d'Augreilh (Saint-Sever, France, Landes) : chapes de soutènement de la salle cruciforme (R. Dupont).

- Parmi les altérations indirectes, citons certains bétonnages intempestifs, comme les chapes de stabilisation de la *villa* du *Gleislar d'Augrelh* (Saint-Sever, Landes, France, fig. 5), des rocaillages, remblayages ou ré-appareillages inappropriés réalisés au « coup par coup », sans véritable projet d'ensemble. L'humidité, le ruissellement des eaux pluviales, ajoutés aux cycles de gel-dégel, participent à la désolidarisation de ces chapes bétonnées peu esthétiques, réalisées à la hâte, destinés à stabiliser l'aire archéologique. Ces pétrifications favorisent les stagnations et le phénomène « d'eau prise au piège ». Aussi, lorsque la technicité ou le financement sont insuffisants, il convient probablement de s'abstenir de toute initiative pouvant s'avérer irréversible.

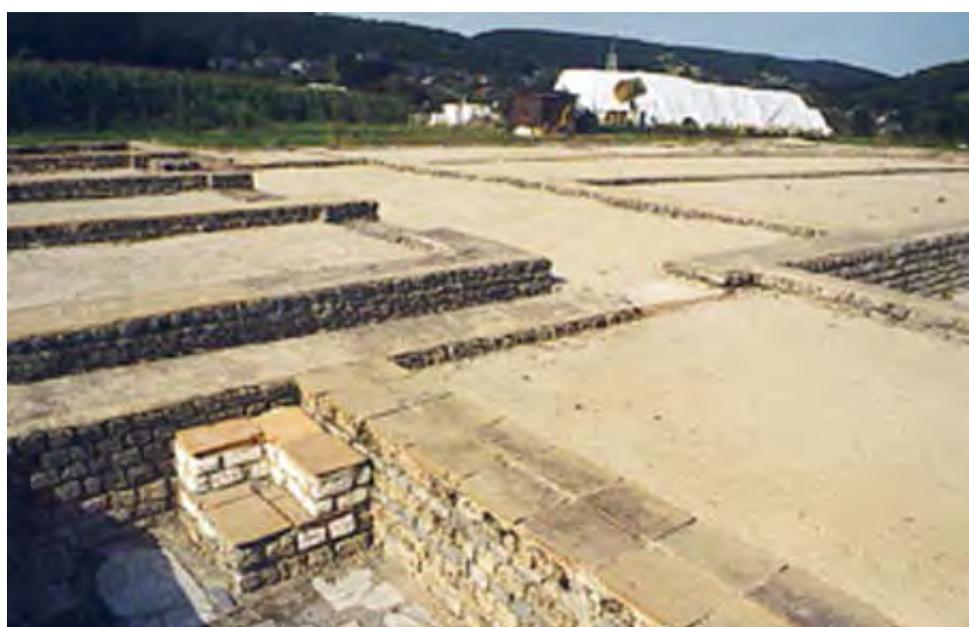
Figure 6. *Villa des Bruyères* (Treignes, Belgique, Wallonie) : lauzes de pierre en protection des arases (P. Cattelain, @ Cedarc asbl).

- Les soubassements antiques sont souvent ré-appareillés sur quelques assises pour redessiner les lignes directrices du bâti. Les arases de régularisation de ces murets sont alors imperméabilisées par des galettes de mortiers. Parfois, pour faire office d'appareil hydrofuge, des moellons ou des lauzes sont dressés en petits toits comme à la *villa* des Bruyères (Treignes, Viroinval, Belgique, fig. 6). Durant les années 1970, dans la petite agglomération d'*Imus Pyrenaeus* (Saint-Jean-le-Vieux, Pyrénées-Atlantiques, France), ces arases ont été protégées par un cataplasme de goudron. Mais l'humidité ou les variations climatiques peuvent provoquer l'éclatement de ces protections à l'enrobage souvent insuffisant, comme à Montmaurin (Haute-Garonne, France, fig. 7).

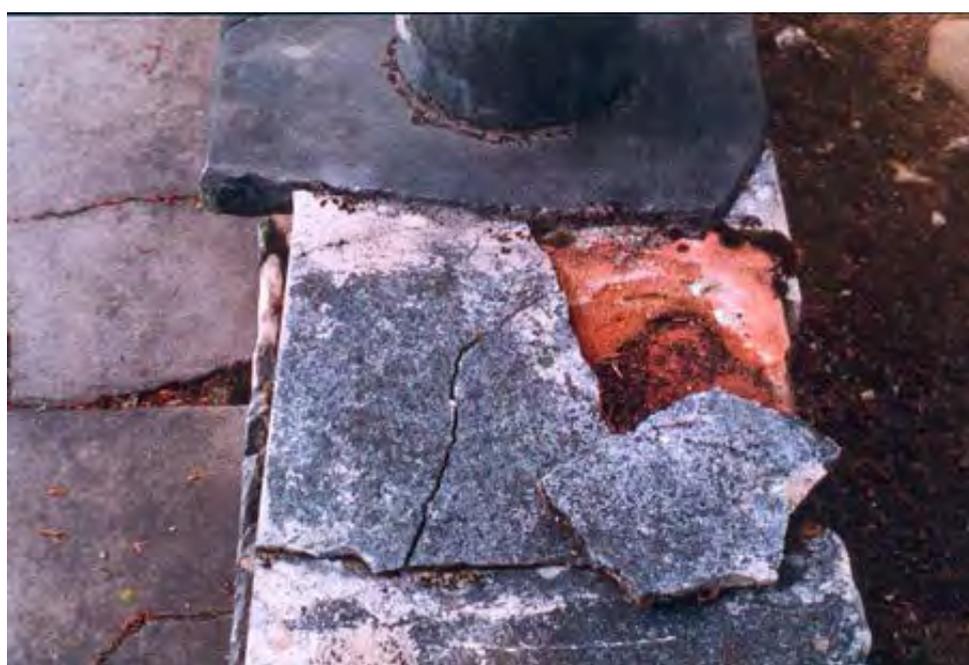
Figure 7. *Villa de Montmaurin* (France, Haute-Garonne) : éclatement de l'enrobage d'une galette de béton suite à l'action de l'humidité dans les thermes (R. Dupont).

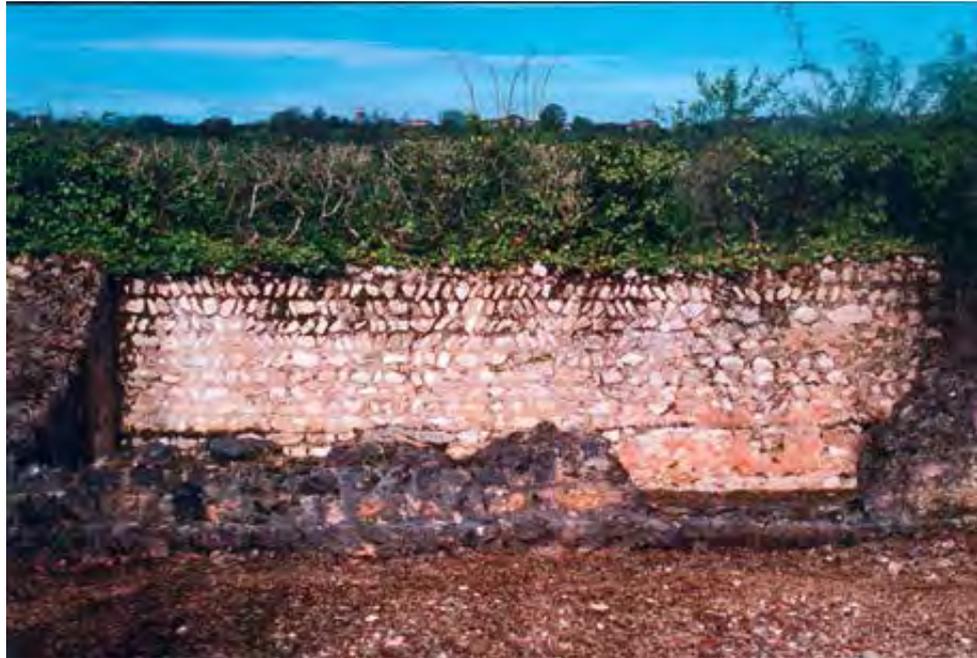
Figure 8. *Villa* de Montmaurin : traces des campagnes de ré-appareillages successives (R. Dupont).

- L'aspect final des ré-appareillages est souvent hétérogène. À Montmaurin, les campagnes de ré-appareillages successives sont trahies par l'emploi de différents appareillages et mortiers de liaison, peu conformes au modèle antique probable (fig. 8). On observe parfois un conflit organique dans le binôme vestiges antique/ré-appareillage. Cela s'explique par l'absence d'armature pour solidariser cette structure mixte, alors qu'il s'agit pourtant d'une règle intangible de l'architecture. Les mortiers de liaison et de

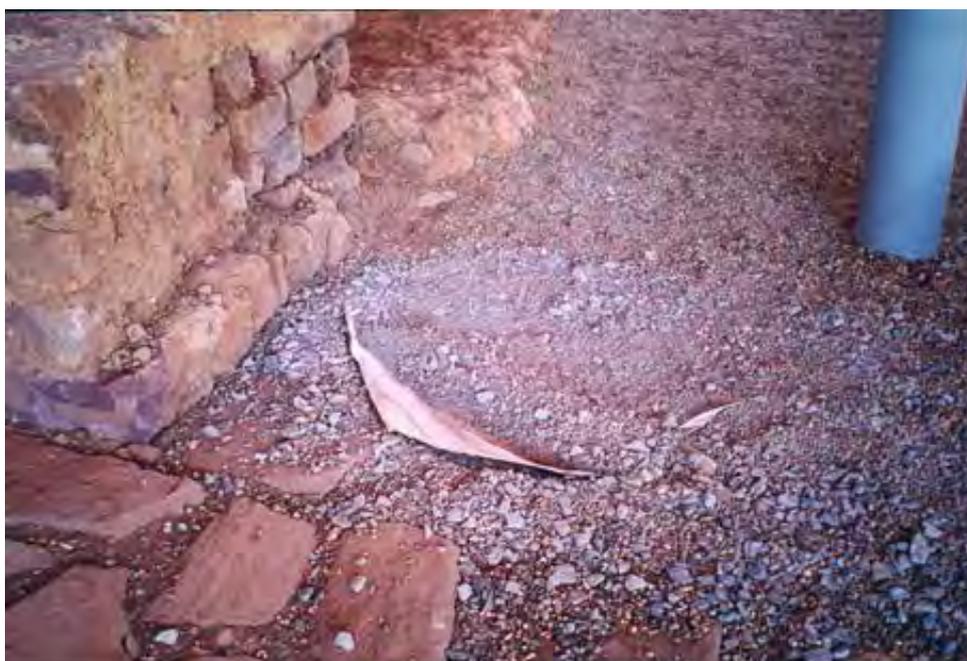
Figure 9. Site d'*Imus Pyrenaeus* (Saint-Jean-le-Vieux, France, Pyrénées-Atlantiques) : film protecteur dans les remblais (R. Dupont).

- Pour la protection des espaces remblayés et les allées de circulation : l'utilisation d'un feutre géotextile, anti-contaminant, comme à *Imus Pyrenaeus* (fig. 9), apporte une bonne répartition de la chaleur et une isolation thermique convenable.

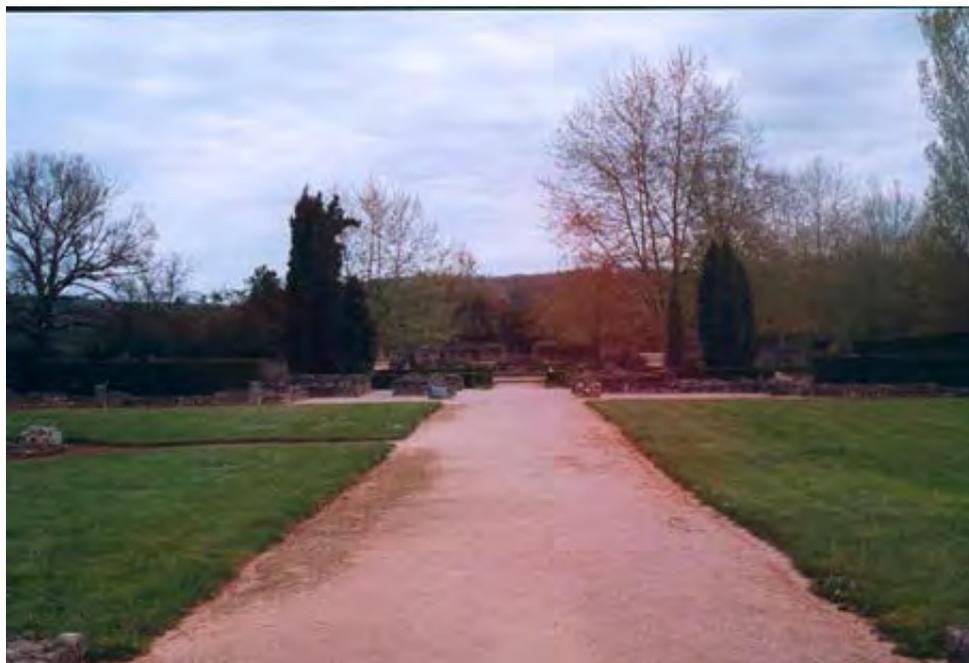
Figure 10. Villa de Montmaurin : gravier absorbant dans les allées de circulation (R. Dupont).

- La mise en place d'un gravier absorbant. À Montmaurin (fig. 10), la roche volcanique pouzzolane permet de maintenir hors-eau les espaces remblayés et les allées de circulation. Si Vitruve vantait déjà ses propriétés de résistance (livre II, 6, 1), il n'envisageait pas encore son utilisation pour assécher les remblais ou les allées. La pouzzolane n'est évoquée qu'à l'état de poudre avec un rôle de liant et de solidification dans la composition des mortiers.

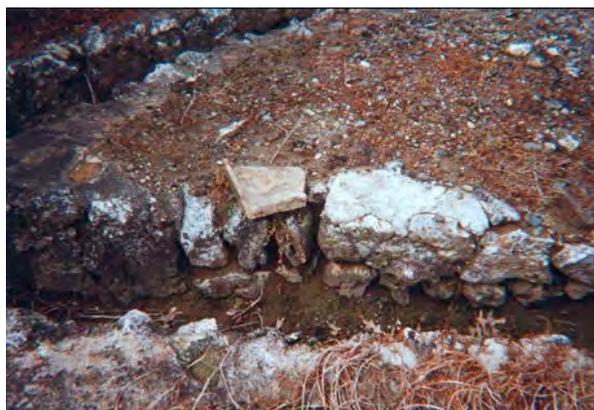
Figure 11. Villa d'Augreilh : mortier antique fondu des conduits rayonnants de la grande salle placée entre les deux péristyles (R. Dupont).

Lorsque les mortiers antiques ont entièrement fondu, les ré-appareillages sont souvent réalisés depuis les semelles de fondations antiques, comme au *Gleislar d'Augreth* (fig. 11).

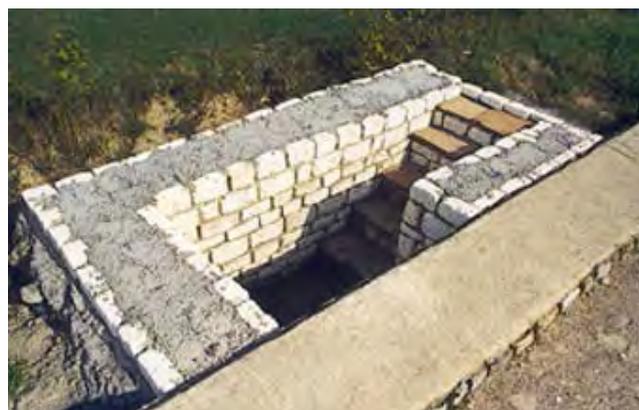
Figure 12. Villa des Bruyères à Treignes : structures immobilières bétonnées et placages factices en moellons (P. Cattelain, @ Cedarc asbl).

Lorsque les mortiers sont fondus, le ré-appareillage, partiel ou total, reste inéluctable. Il existe des méthodes alternatives radicales : à Treignes, les murs ré-appareillés sont comblés par un remplissage de pierrailles mélangées au mortier (fig. 12). La composition de ce mortier de chaux et de tuileau est semblable à celle énoncée par Vitruve dans son *Traité d'architecture* (livre II, 5, 7).

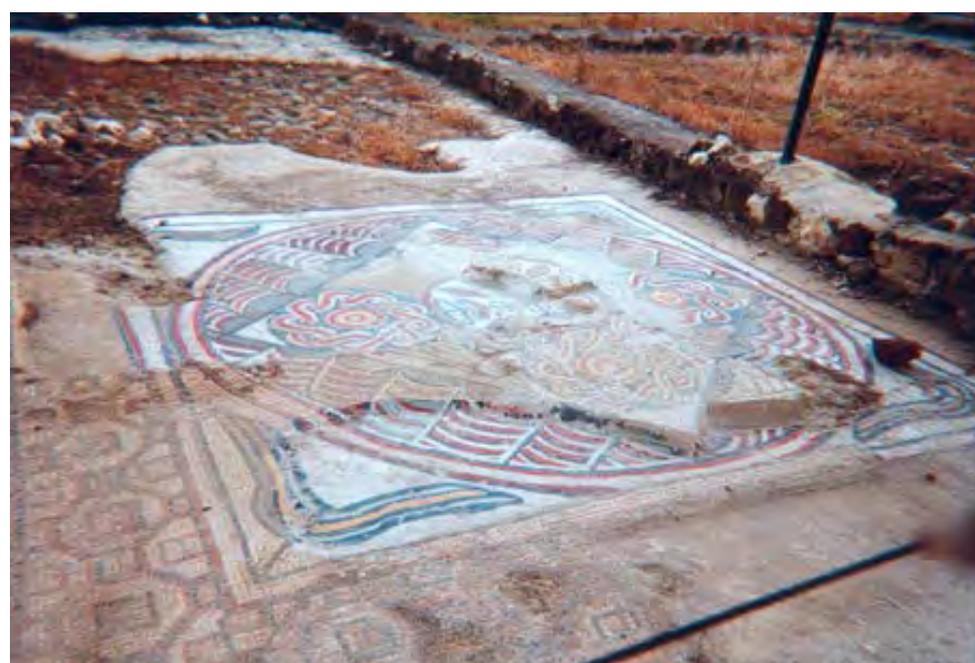
Figure 13. Villa d'Augreilh : mosaïque originelle complétée par une restauration « artisanale » (R. Dupont).

- de simples reconstitutions empiriques, réalisées au coup par coup, comme au *Gleislar d'Augreilh* (fig. 13) ;
- la création d'un *fac-similé* (proposition du cabinet « Tonnerre de Brest ! » pour la *villa* de Lalouette) ;
- la dépose in situ, ou dans un espace muséographique adapté, de la mosaïque originelle, reconstituée sur des panneaux stratifiés. Une coupe est présentée à Montcaret dans un module pédagogique (fig. 14).

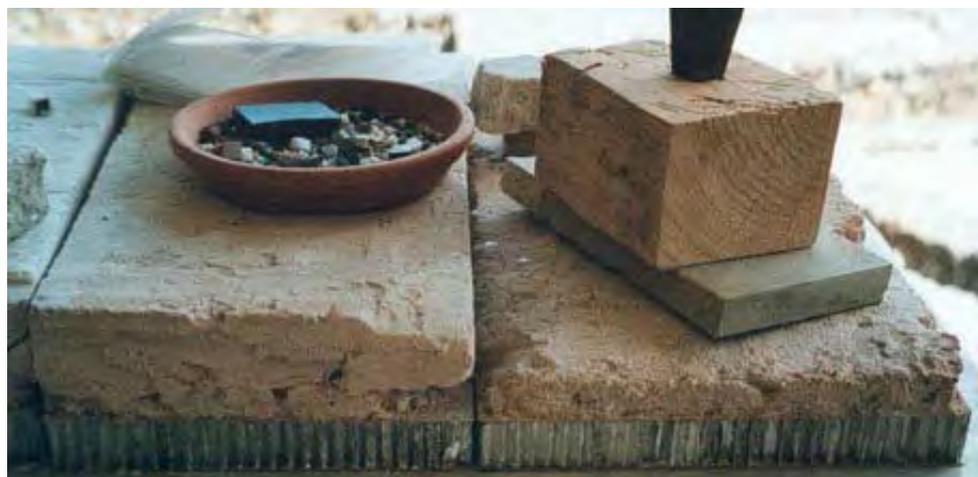
Figure 14. *Villa* de Montcaret : coupe d'une mosaïque restaurée puis déposée sur un sandwich stratifié (réalisation entreprise SOCRA) (R. Dupont).

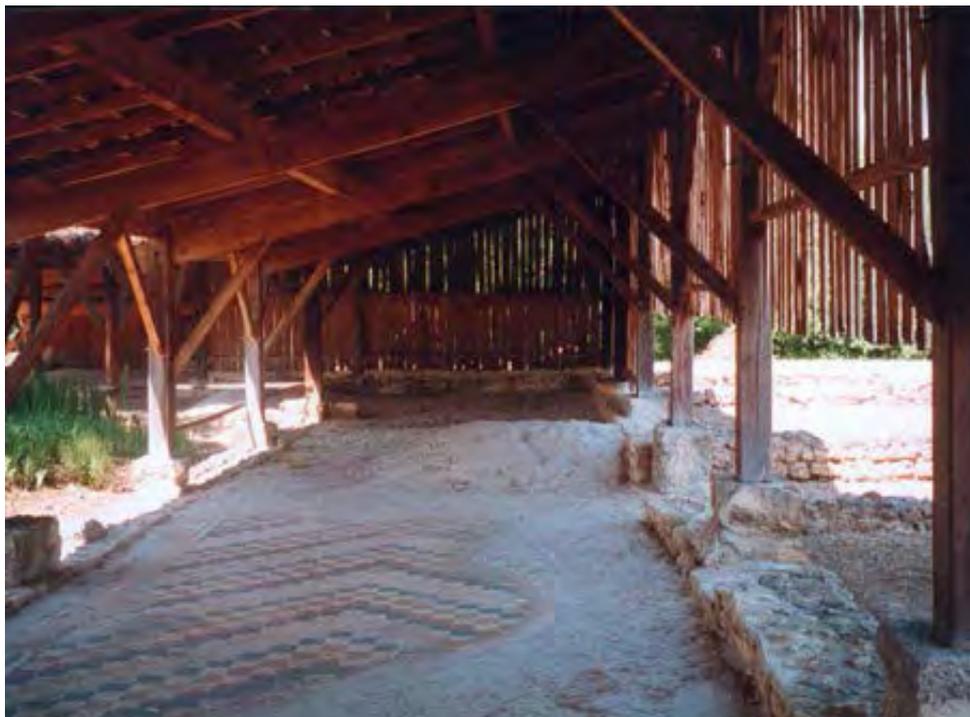
Figure 15. Villa de Séviac : sable pour la protection hivernale des mosaïques du péristyle (R. Dupont).

Mais alors, pourquoi ne pas envisager la sciure de bois (essence de forêts landaises ou gasconnes) ? Celle-ci a l'avantage d'absorber les graisses liquides ou tout autre type de corps gras qui exsude. Cela permet son utilisation en concomitance avec une solution d'étanchéité. Pétrone écrivait (98, 1) : « Les esclaves [...] répandirent sur le plancher, de la sciure avec du safran et du vermillon, et, ce que je n'avais jamais vu, de la pierre spéculaire ». Ce matériau présente en outre d'autres avantages : il est peu cher, ne raye pas au balayage, et il est biodégradable, ce qui constitue aujourd'hui un paramètre appréciable. On peut cependant opposer à cette solution le fait que le sable est meilleur marché et qu'il peut être réutilisé, à l'inverse de la sciure de bois.
