# LA TORRE D'EN PEGA ARQUITECTURA I ARQUEOLOGIA D'UNA CASA FORTA

## THE TOWER OF PEGA. ARCHITECTURE AND ARCHAEOLOGY OF A FORTIFIED HOUSE

**Jordi Pou Rubio**

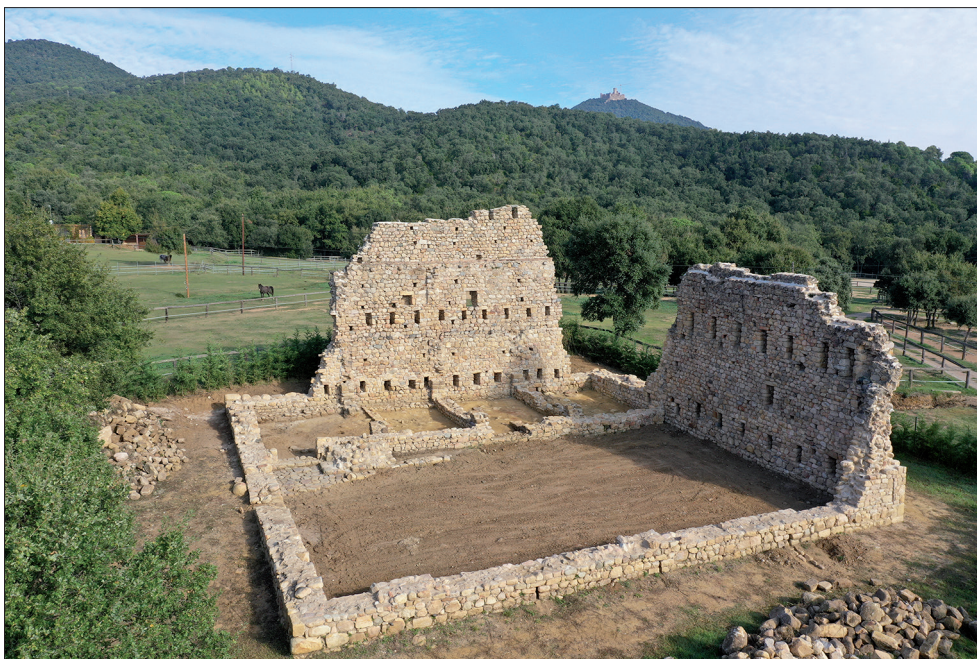
Fig. 1. Vista general de la torre d'en Pega. Fotografia: Lluís Prat Busquets, delineant. Diputació de Girona-Servei de Monuments.

Abans d'executar el projecte de consolidació, l'edifici ja presentava algunes pistes arquitectòniques, malgrat el seu estat ruïnós. Ara sabem que presenta una planta pràcticament quadrangular i que té una extensió aproximada de 20 metres de costat i, per tant, la seva àrea cobria a l'entorn dels 400 m<sup>2</sup>. Els murs perimetrals estan construïts amb carreus de pedra poc treballada lligada amb morter de calç i presenten una potència d'un metre d'amplada (Fig. 1).

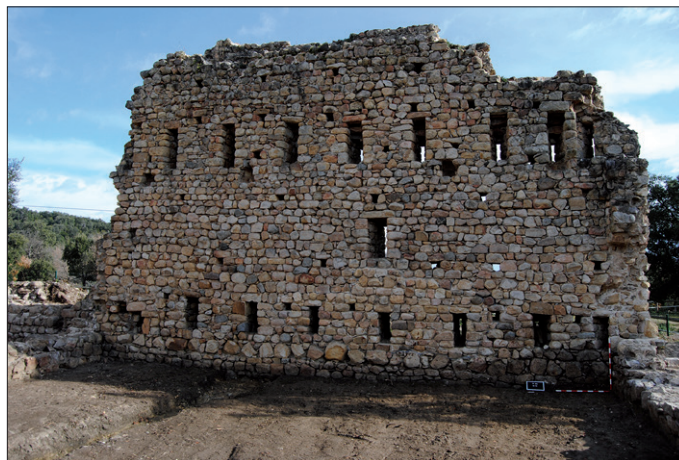
Fig. 2. Mur oriental.  
Fotografia: Jordi Pou.

Afortunadament, com s'ha comentat anteriorment, s'ha conservat una alçària considerable dels paraments oriental i septentrional. Gràcies a aquest fet s'ha pogut constatar i analitzar els trets que presenten aquests elements i, especialment a través del mur oriental, extrapolar les característiques en els dos murs mancants (meridional i occidental). El mur est consta d'una alçària conservada màxima de 7,5 metres i una amplada aproximada d'1 metre. Disposa de tres línies d'espitlleres; la inferior i la superior, amb un total d'entre 7 i 8 obertures conservades, i una línia central on tan sols apareix una única obertura (Fig. 2). Cal remarcar que les espitlleres ubicades a la zona de la cantonada sud-oriental no respecten la direccionalitat de la resta, sinó que estan plantejades en diagonal en el pla del mur, fet que evitaria possibles angles morts en cas d'atac.

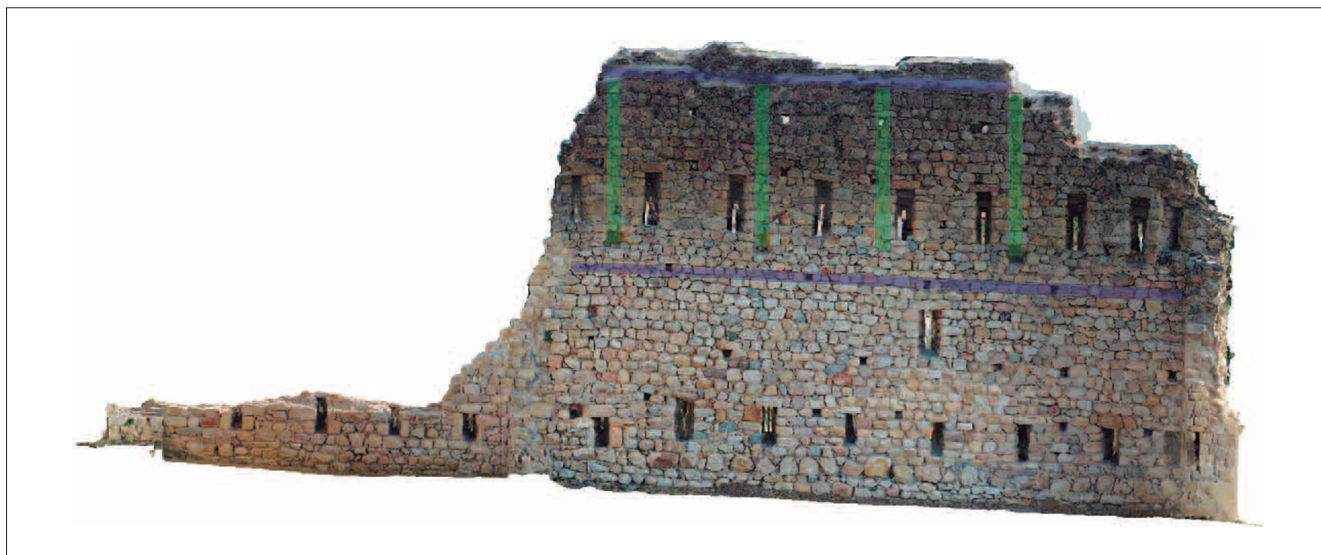
Fig. 3. Proposta de funcionament de l'entramat de passos de ronda. En color morat es marquen els possibles nivells de circulació aeris. Els trams verds assenyalen uns possibles tornapunts de sustentació. Imatge base realitzada per Lluís Prat Busquets, delineant. Diputació de Girona-Servei de Monuments.

La sagetera aïllada entre les dues línies podria estar relacionada amb un subnivell de pas entre l'inferior i el superior. El parament també conserva els encaixos on anava col·locada l'estructura de fusta relacionat al pas de ronda i vinculat amb el nivell superior de defensa. Finalment, semblaria que s'ha conservat un tram del pas de ronda a la part alta del parament, aquest construït aprofitant l'amplada del mateix mur, i que hauria funcionat ja amb altres elements defensius superiors, com ara els merlets (Fig. 3).

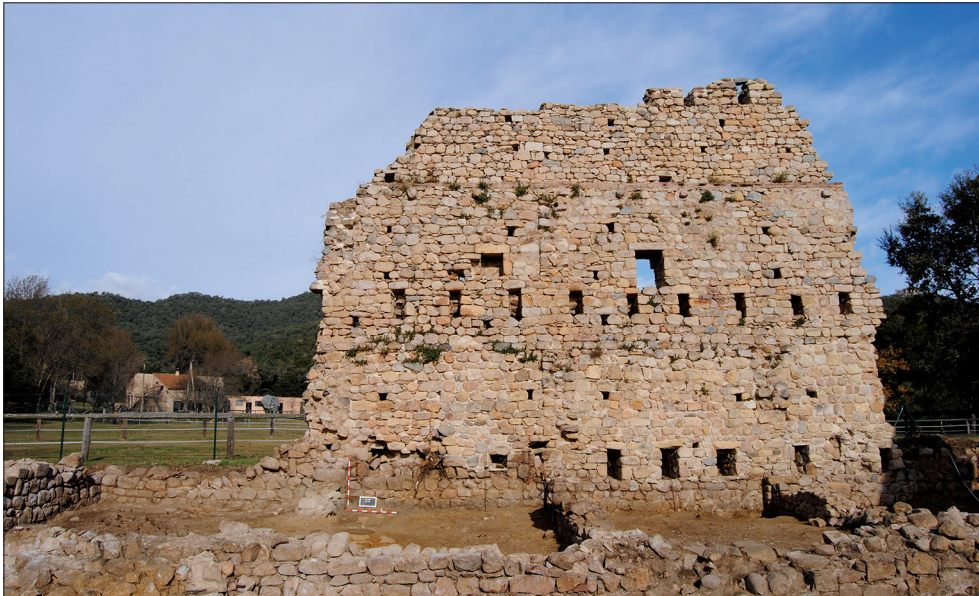
Fig. 4. Mur septentrional.  
Fotografia: Jordi Pou.

Per contra, el mur septentrional aconsegueix no només la funció defensiva de l'edifici, sinó que també constituïria l'estructura de tancament nord de la part d'habitatge (Fig. 4). Gràcies a la conservació d'aquest parament, es pot constatar que aquesta part de la torre presentava planta baixa i primer pis, atès que encara resten a la paret les línies verticals dels arcs que suportaven les dues cobertes d'ambdues plantes. Tanmateix, cada nivell presenta entre 9 i 10 espitlleres, d'unes dimensions lleugerament menors a les del parament oriental.

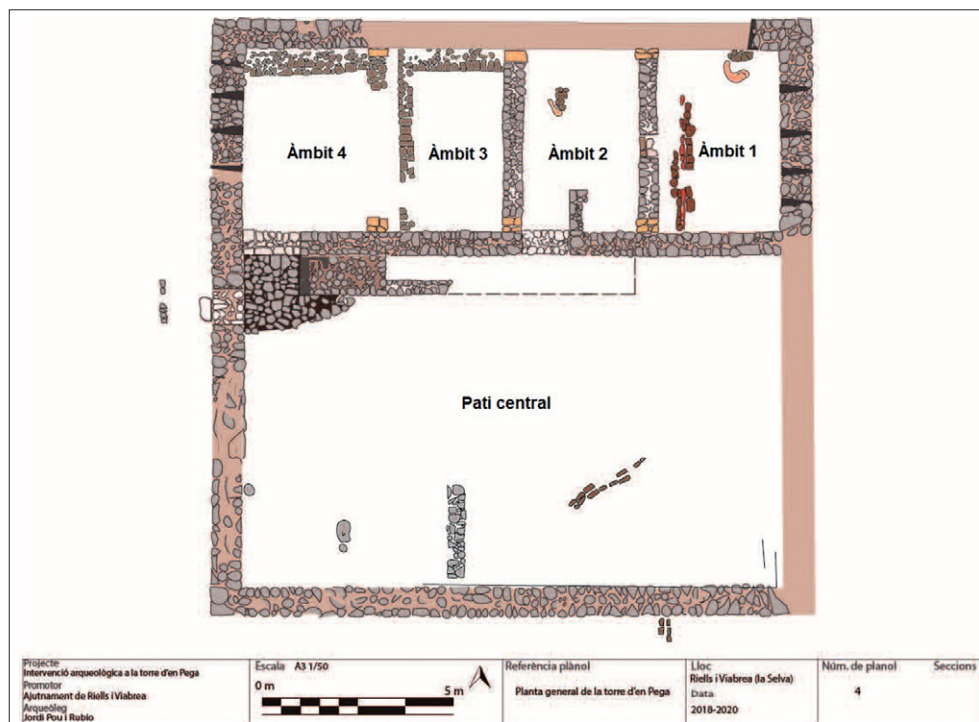
Fig. 5. Planta general de l'excavació de la torre d'en Pega. Fotografia: Jordi Pou.

Com ja s'ha anat comentant prèviament, l'edifici s'estructura internament a través d'un pati obert i una zona d'habitatges/edifici al sector nord (Fig. 5). A continuació es farà una descripció detallada de cada sector, per una banda subdividint la part nord en quatre àmbits i, en segon lloc, la descripció de l'espai obert, així com la zona perimetral exterior més pròxima.

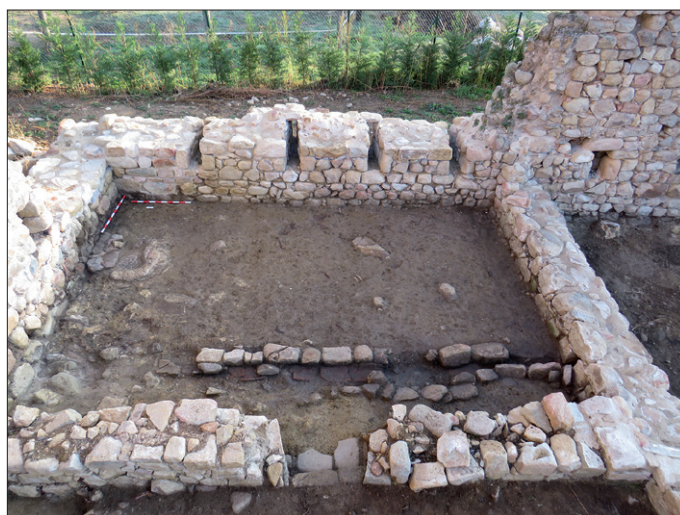
Fig. 6. Imatge de l'àmbit 1. Fotografia: Jordi Pou.

Aquest àmbit se situa a la part oriental del sector i consisteix en un espai rectangular de 4,3 x 6,5 metres (Fig. 6). La zona d'accés es situava just a la meitat d'aquest mur intermedi, del qual tan sols en resten tres filades de pedres corresponents a l'arrencament dels brancals i al marxapeu, aquest últim realitzat amb dos peces de granit ben escairades.

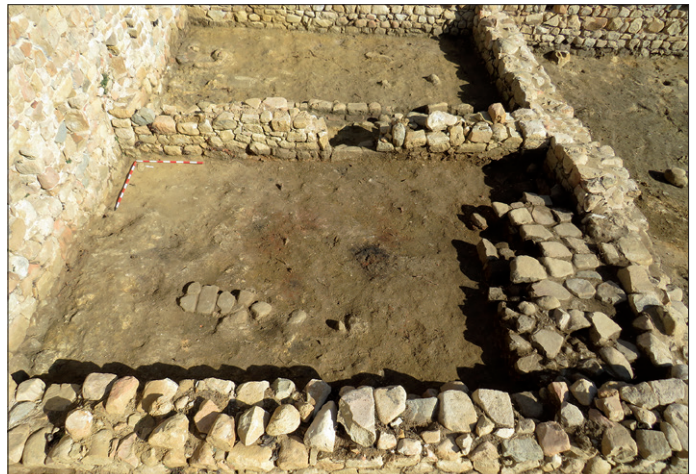
Fig. 7. Àmbit 2. Restava el desmuntatge de UE 1111 (paviment segle XVII) i el descobriment de la porta d'accés vers el pati. Fotografia: Jordi Pou.

L'àmbit 2 presenta unes dimensions de 4 x 6,5 metres i es troba annex a l'àmbit 1. (Fig. 7). La intervenció arqueològica no ha pogut determinar si aquesta sala hauria presentat algun tipus de paviment durant l'edat mitjana. Durant l'excavació s'ha pogut documentar únicament dos nivells de circulació: el superior, que cronològicament estaria situat entorn de la segona meitat del segle XVII; i un segon nivell vinculat possiblement a un primer ús de l'estança, i que hauria funcionat sincrònicament amb una estructura relacionada a una llar de foc/zona de combustió. En aquest sentit, la roca natural dins l'àmbit hauria estat moderadament regularitzada durant la construcció de l'edifici.

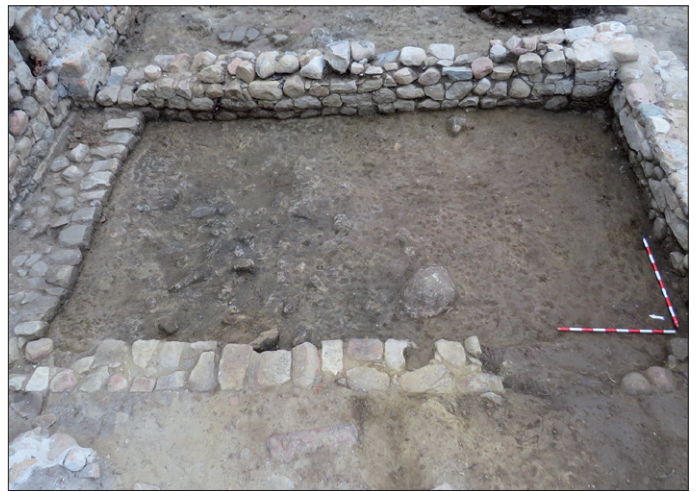
Fig. 8. Àmbit 3.  
Fotografia: Jordi Pou.

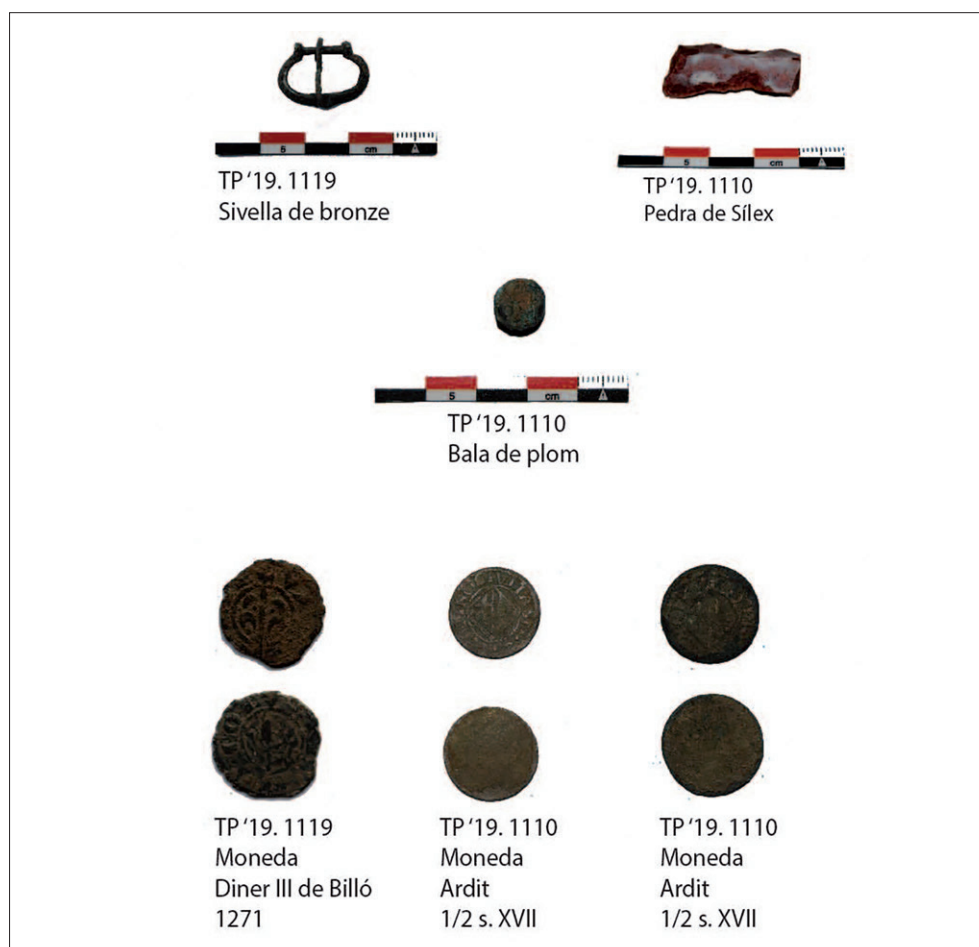
Fig. 9. Làmina amb alguns objectes recuperats de l'excavació arqueològica. Fotografia: Jordi Pou.

La present proposta cronològica es basa en la localització únicament d'una moneda en el rebliment de la canal d'aigua de l'àmbit 1. Es tracta d'un diner de billó del vescomtat de Bearn del tipus immobilitzats encunyats durant el govern de Ramon Berenguer IV (1150-1162) i pels vescomtes vassalls des d'Alfons I (1170-1196) a Jaume I (1213-1240) [Crusafont, 1982] (Fig. 9) (Pou 2022).

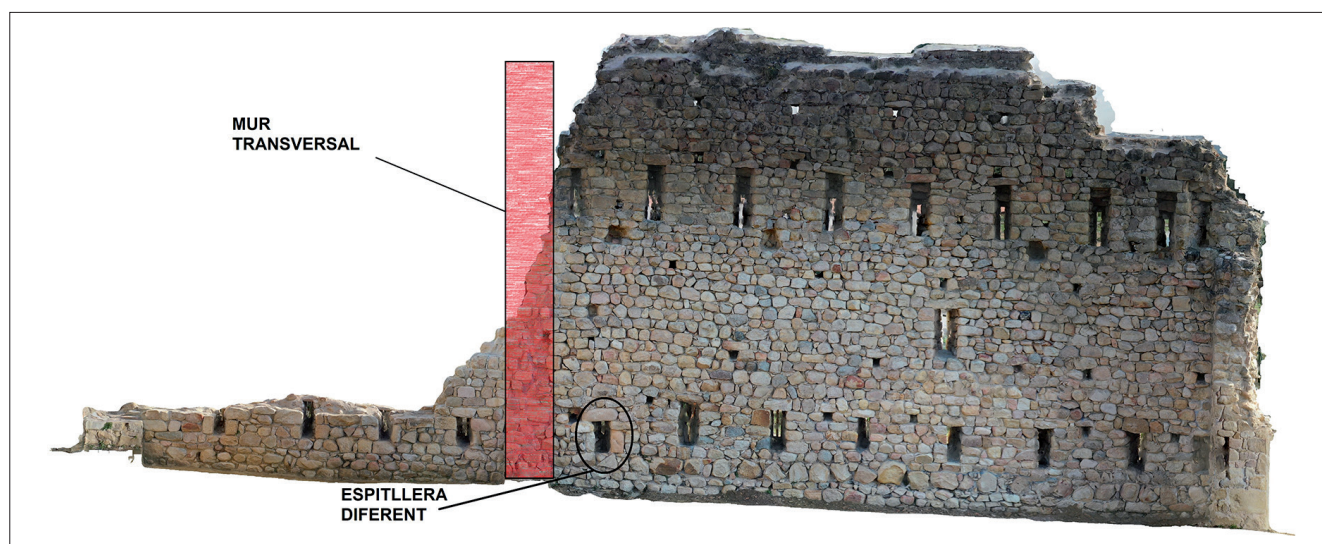
Fig. 10. Parament oriental amb l'espitllera diferent de la línia defensiva inferior. Imatge base de Lluís Prat i Busquets delinant. Diputació de Girona-Servei de Monuments.

Tanmateix, es podria pensar en una obra feta en dues fases diferents, encara que l'interval de temps sigui moderadament llarg. Aquesta tesi es fonamenta, en part, en la lectura i l'estudi del parament oriental. Com ja s'ha comentat anteriorment, el mur o muralla est clou els 2/3 que ocupa el pati obert i el terç restant de la part d'edifici, on malauradament només s'han conservat el nivell inferior d'espitlleres. Una mirada més analítica ens indica que les sageteres de la part de l'edifici són lleugerament més petites que les que hi ha conservades al tram de parament que tanca el pati obert, amb una excepció: una d'aquestes «s'escapa» del tram d'habitatges i està situada al sector del pati (Fig. 10).

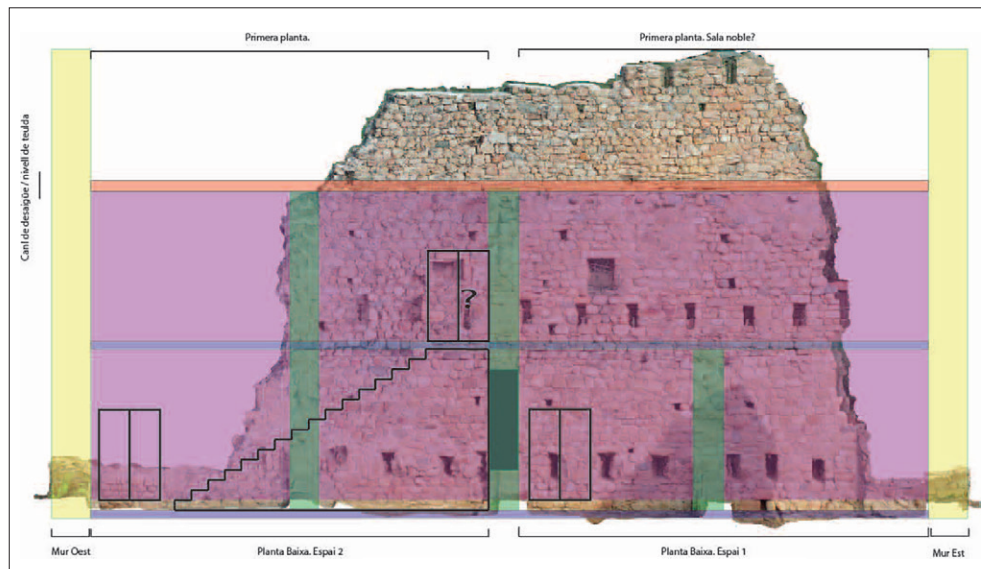
Fig. 11. Esquema arquitectònic de la torre d'en Pega. Imatge base: Lluís Prat Busquets, delineant. Diputació de Girona-Servei de Monuments.

Per les evidències que tenim, el sostre hauria estat format per arcs de mig punt diafragmàtics i un sostre de bigues pla. Les característiques d'aquest sector fan pensar en un espai destinat en major mesura a tasques menestrals, malgrat que les poques pistes arqueològiques ens dificulten la interpretació. L'espai 2 (àmbits 3 i 4), que constituïa la meitat oest de la planta baixa, es troba al costat de l'entrada general de l'edifici, al peu de l'escala. (Fig. 11).

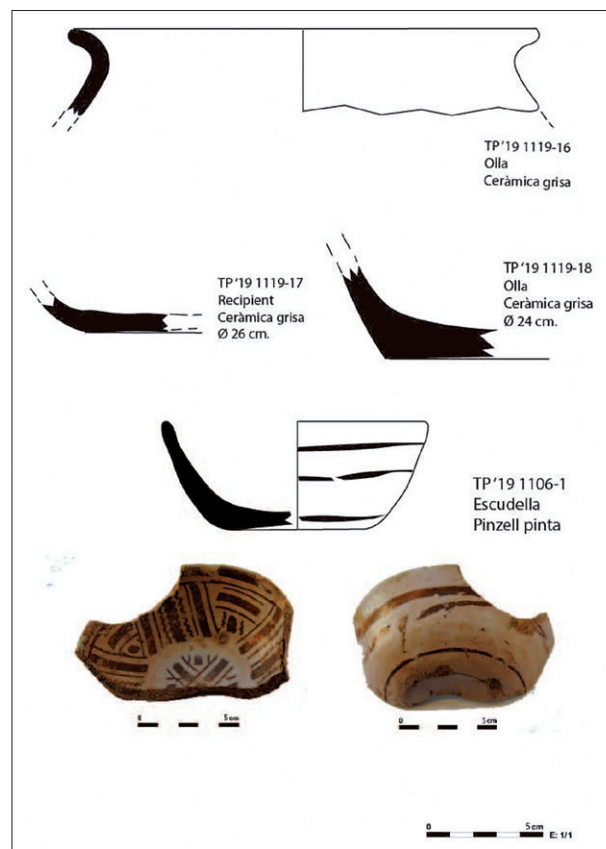
Fig. 12. Làmina de material arqueològic recuperat de la torre d'en Pega. Fotografia: Jordi Pou.

En algun moment del segle XV l'edifici queda abandonat. És des d'aleshores que la Torre deixa de tenir una funció residencial i militar, i passa a ser una autèntica cantera on els habitants de les rodalies podien adquirir pedra fàcilment. S'inicia així un primer espoli, que no el darrer, de l'edifici. Aquest espoli va lligat a una ocupació puntual de l'edifici que va tenir lloc durant el segle XVII, identificat per la presència de ceràmica de reflex metàl·lic tipus pinzell-pinta i 3 ardits cronològicament identificats a l'entorn de la meitat de la centúria (Fig. 12) (Pou 2022).
