# DE MONJOS A MILITARS LA TRANSFORMACIÓ D'UNA CAPELLA DEL MONESTIR DE SANT DOMÈNEC EN UN ESPAI DE SERVEI

## FROM MONKS TO SOLDIERS: THE TRANSFORMATION OF A CHAPEL IN THE MONASTERY OF SANT DOMÈNEC INTO A SERVICE SPACE

Ana Costa Solé

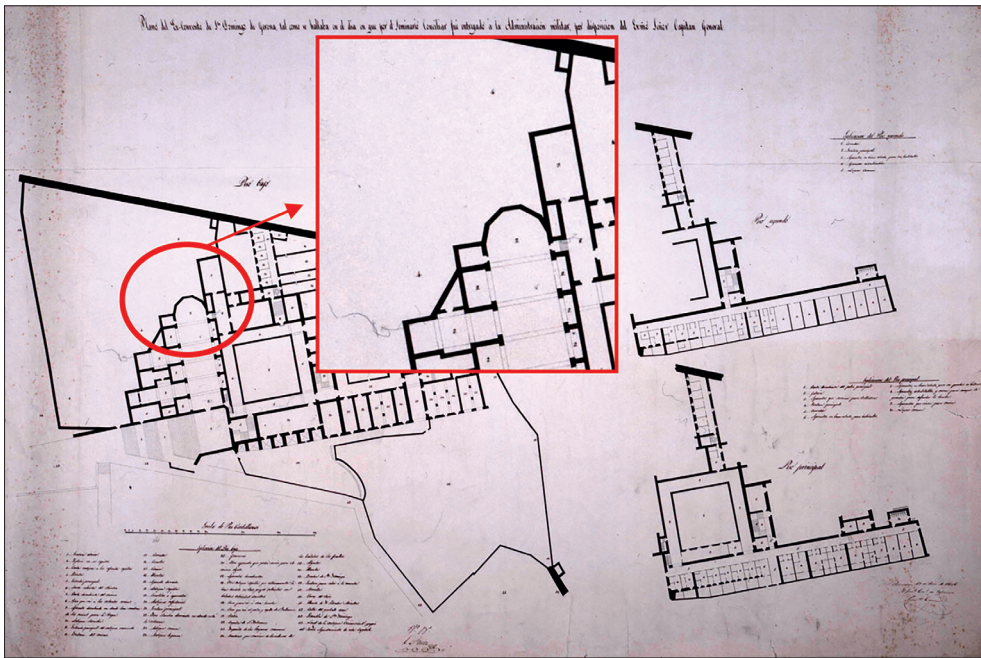
Fig. 1. Plano del Ex.Convento de Sto Domingo de Gerona, tal como se hallaba en el día en que por el seminario conciliar fué entregado a la Administración militar, por disposición del Exmo. Señor Capitan General. S'ha marcat amb vermell i ampliat la zona on es varen fer els treballs arqueològics.

Associats al canvi de propietat del convent tenim una serie de plànols que ens faciliten la tasca d'interpretar els espais del convent i com aquests es transformen un cop l'edifici passa a ser propietat dels militars. Així doncs, i amb data del 13 de juliol de 1846, trobem el «*Plano del Ex. Convento de S<sup>to</sup> Domingo de Gerona, tal como se hallaba en el día en que por el seminario conciliar fué entregado a la Administración militar, por disposición del Exmo. Señor Capitan General*» (Fig. 1).

En aquest plànol, i marcat amb el número 9 —dins el requadre vermell—, trobem la següent identificació: «*apósito descubierto en donde han construido las cocinas para al tropa*». Aquest és l'espai que antigament ocupava la capella de la sagristia a la que hem fet menció anteriorment. Sobre l'estat de conservació d'aquest espai mentre Sant Domènec era encara convent, cal referir les paraules de J. M. Coll (1958, 4) quan parla de l'estat de l'edifici: *Esto afirmaba un tan competente historiador [el pare Villanueva] que visito el convento treinta años antes de la exclaustación [1804-5] y cinco anteriormente a la invasión napoleónica [1809] que tantos estragos causo en el convento dominicano.*

¿Es possible que, entre les seqüeles del setge napoleònic, hàgim de comptar que aquest espai es quedés sense sostre? Sense cap mena de dubte. De fet, explicaria per què en el plànol datat del 1846 on s'exposa l'estat del convent previ a l'ocupació per part dels militars, ja s'haguessin fet les obres de construcció de la cuina del quarter, passant desapercebut l'ús original d'aquest espai annex a l'església.

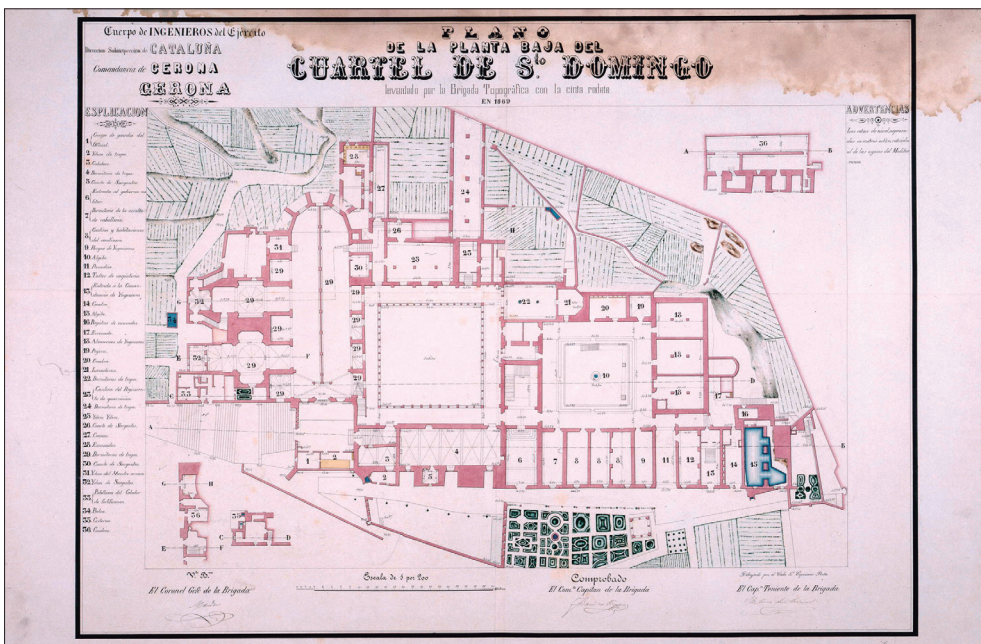
Fig. 2. Plano de la planta baja del cuartel de Santo Domingo. Archivo General Militar de Madrid. PL Signatura: GE-29/8.

Si avancem una mica en el temps, concretament l'any 1846, ja hi havia les cuines que posteriorment tornarem a trobar al plànol de 1879 *Plano de la planta baja del cuartel de Santo Domingo*, però ni una referència de les latrines del quarter militar. Pel que fa a la disposició de les latrines que ja apareixen en el citat *Plano de la planta baja del cuartel de Santo Domingo* de l'any 1879 (Fig. 2), l'excavació de les restes de les mateixes en ha fet veure que es a partir d'aquesta data que es construiran, però amb lleugers canvis respecte al plantejament sobre el paper.

En l'últim plànol citat, també podem veure la distribució i nova funció dels espais que havien estat el monestir, sent la gran majoria dormitoris —sempre separada la tropa dels comandaments—, sales comunes, espais per intendència, diverses latrines, quadres, pallers i cuina.

L'excavació d'aquest espai ha permès constatar que, en bona part, el projecte de construcció de les latrines esbossat en el plànol *Plano de la planta baja del cuartel de Santo Domingo* de l'any 1879, es va executar tal qual excepte perquè al costat oest es dibuixa una latrina individual aïllada de les altres. Aquest disseny no es va reproduir al cent per cent, sinó que es va adaptar. L'excavació d'aquest espai ha permès constatar que es va iniciar una obra on es va començar a construir una latrina individual adossada al mur oest que tanca l'espai antigament ocupat per la capçalera de la capella. Concretament es va construir la base per sustentar la latrina i la canalització de desguàs, però l'obra no es va arribar a finalitzar. Tampoc hi ha cap traça del mur, projectat en el citat plànol, que discorria orientat est oest i en paral·lel al mur sud de la capella, generant un passadís d'accés a les latrines comunitàries i a la vegada un accés individual a la latrina privada. L'espai finalment, es va limitar a presentar quatre latrines al costat nord i quatre latrines al costat est en un espai que coincideix en planta amb la capçalera de la capella. La resta de l'àmbit presenta un paviment de rajoles de terracuita i l'accés es troba al costat oest, sense cap espai individualitzat, que segurament estava reservat per a ús exclusiu dels comandaments i no per la tropa.

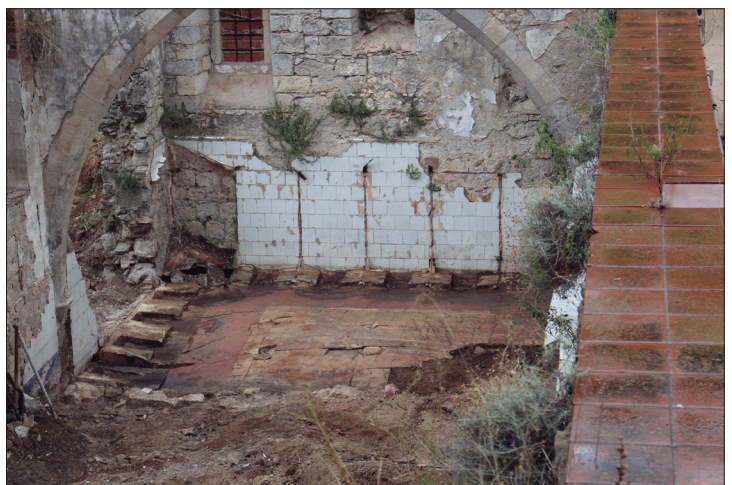
Fig. 3. Vista de les latrines des del costat oest a l'inici dels treballs arqueològics del 2022.

A l'antiga sagristia s'hi accedeix, per migdia, des de la Pujada de les Pedreres, tot travessant el clos emmurallat baix medieval i bona part de l'edifici Sant Domènec o, pel nord, des de la plaça de Sant Domènec i pujant pels jardins Joan Fuster (Fig. 3).

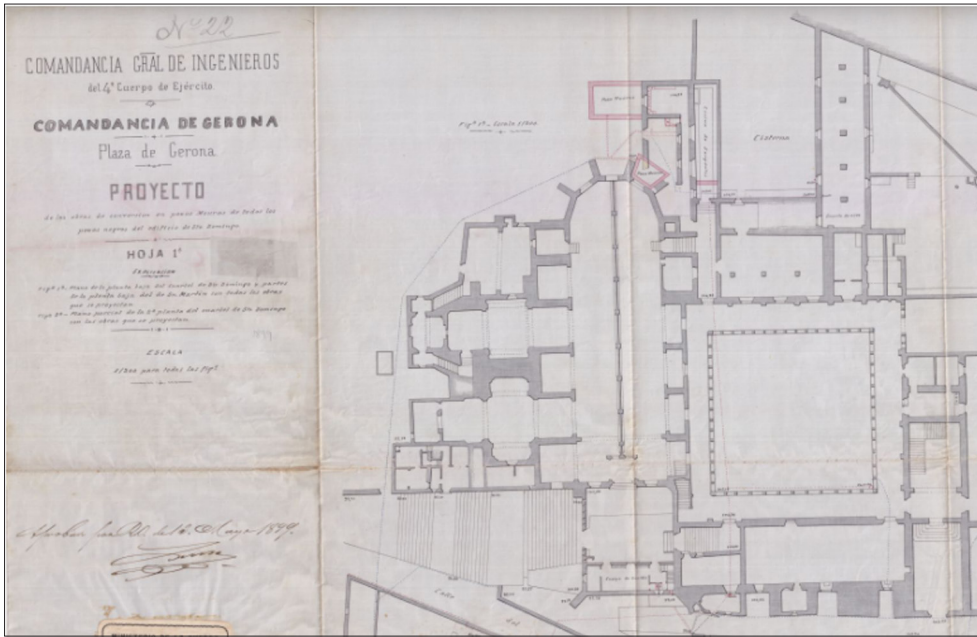
Fig. 4. *Proyecto de obras de todos los pozos negros del cuartel de Santo Domingo de Gerona en 1899*. A.G.M. ÁVILA, Archivo Facultativo de Ingenieros, caja 3168, carp. 52.

trobar el projecte de les obres dels pous negres d'aquest sector del convent en el plànol titulat *Proyecto de obras de todos los pozos negros del cuartel de Santo Domingo de Gerona en 1899* (Fig. 4), on s'aprecien els dos grans dipòsits localitzats durant el procés d'excavació, un adossat a la cara est de la capçalera de l'església principal i l'altre, adossat a la cara nord del mur septentrional de la capella.

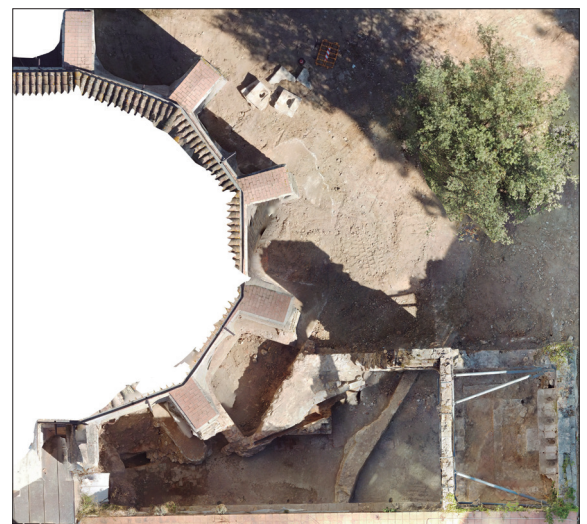
Fig. 5. Ortofoto de la capella durant el procés d'excavació on es poden apreciar les latrines encara encaixades al mur est (dreta de la imatge), el paviment de la capçalera de la capella i un dels pous negres (part superior esquerra).

Tota l'estratigrafia i els elements constructius localitzats fins a arribar al paviment original del sector es correspon amb l'ocupació militar al segle XIX (Fig. 5). Un cop eliminades les canalitzacions vinculades a les latrines es conserva un únic mur sense fonamentació que va ser construït damunt del paviment de la capella de la sagristia. Aquest mur va ser construït per servir com a punt de suport per a les canalitzacions de desguàs i sanejament d'aquestes latrines.

Pel que fa a l'edifici original, ens trobem amb una capella formada per un cos o nau que va d'oest a est i una capçalera, delimitada per un mur orientat nord-sud i que genera un graó, situant la capçalera a mig metre d'alçada en relació amb el cos de l'edifici. La zona de l'altar conserva el paviment original, fet de toves, i envoltant el peu de l'altar, fet de pedra i que es conserva *in situ*, a l'extrem est de la capella, molt a prop del mur est que delimita l'edifici i sota les latrines incrustades en aquest mateix mur est. Pel que fa a les parets originals de la capella, el mur del costat nord va quedar greument afectat i remodelat quan l'espai va ser utilitzat pel destacament militar. El mur est, profusament afectat per les reformes militars, té integrades en la seva part baixa quatre de les grans lloses que funcionaven com latrines, fins al punt que per poder-les extreure, es faria perillar aquest pany de paret. Pel que fa al mur sud, es troba molt emmascarat per les reformes posteriors, no només les de la caserna militar. L'alçat conservat ens ha permès observar una sèrie de portes i finestres tapiades pertanyents a diferents moments d'ús de l'espai; les finestres fetes de rajol corresponen al moment en què estaven en funcionament les latrines,

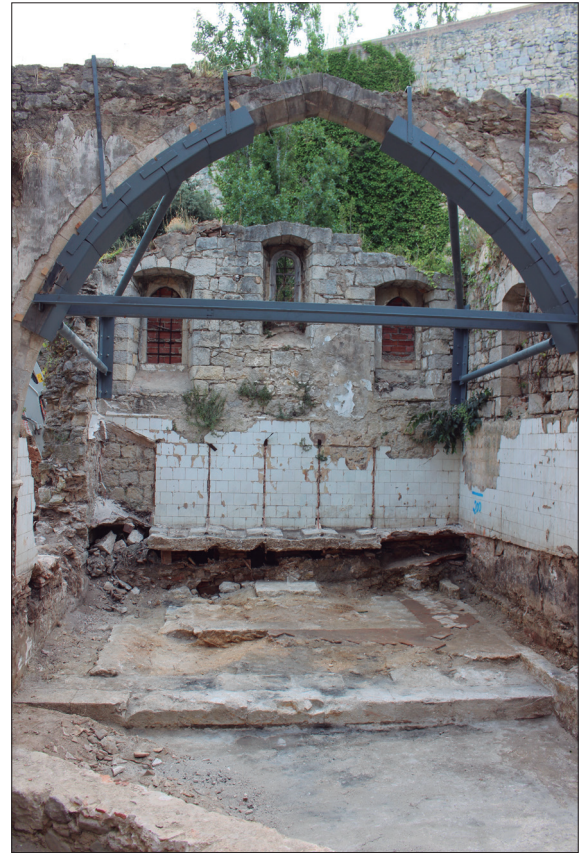
Fig. 6. Vista des de l'est de les restes de la capella de Sant Domènec un cop finalitzats els treballs arqueològics.
